SIVOM DE LA VALLEE DU CADY

Station d'épuration de CORNEILLA DE CONFLENT - STEP INTERCOMMUNALE

Rapport de visite avec Assistance du 23/11/2023

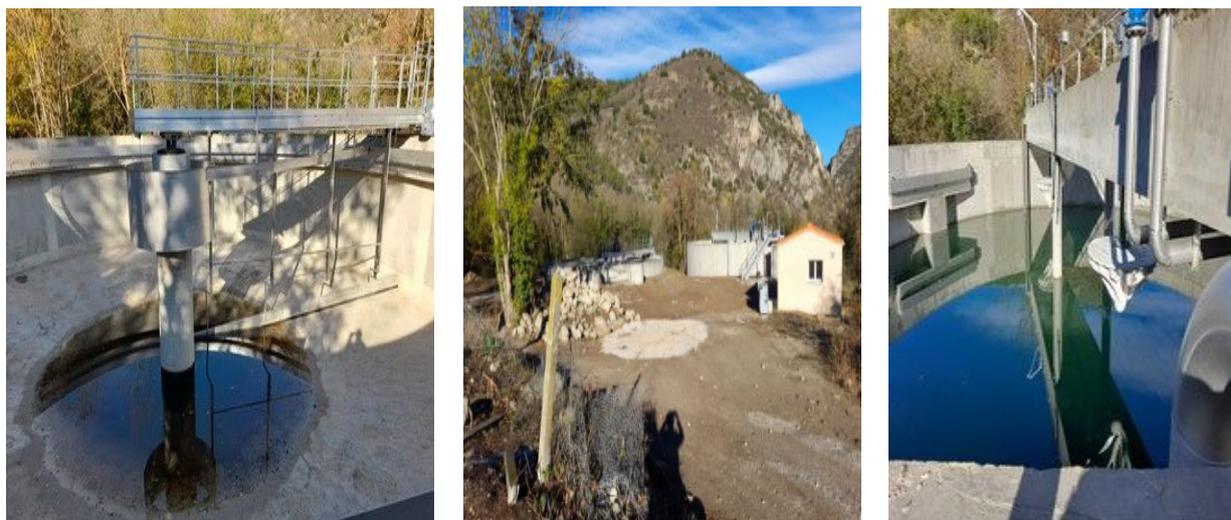
3- Travaux de réhabilitations

Le constructeur envisage la mise en eau de la nouvelle file début 2024 et non au dernier trimestre 2023. Le retard sur la pose du nouveau transformateur EDF a induit ce retard.

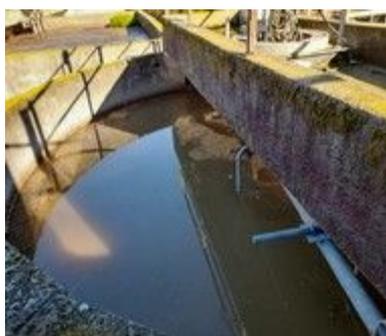
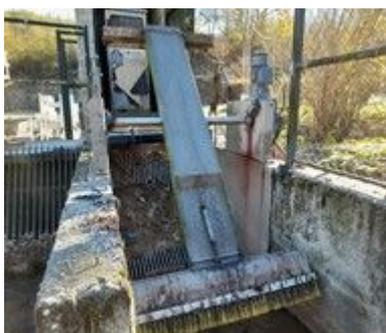
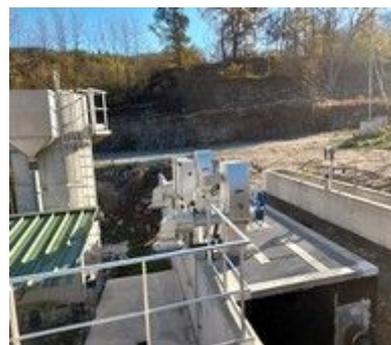
5- Prétraitements

Aspect	Observations
Dégrilleur	Mauvais fonctionnement	Raclage inefficace
Dessableur	Mauvais fonctionnement	Le sable est stocké dans l'ouvrage
Dégraisseur	Mauvais fonctionnement	Système de raclage défectueux

- Poursuivre les réhabilitations du réseau de collecte identifiées lors du dernier schéma directeur d'assainissement,
- Mettre en eaux la nouvelle station d'épuration après la fourniture du poste de transformation EDF ;
- Réparer provisoirement le système de raclage du dégrilleur pour permettre l'évacuation des refus de dégrillage automatiquement ;
- Suivre l'évolution de la repousse des roseaux des lits macrophytes ;
- Continuer le suivi régulier du site.

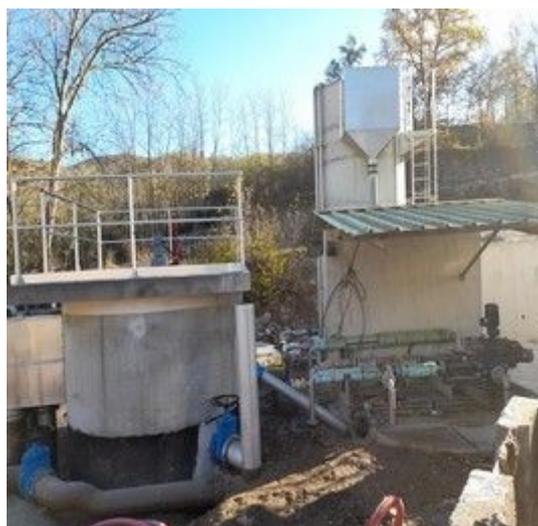
6- Traitement des graisses - lipocycle

Type	Observations
Lipocycle	En cours de raccordement avec les nouveaux ouvrages.

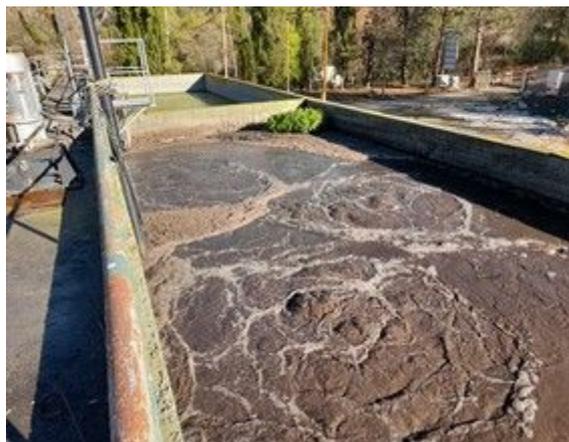
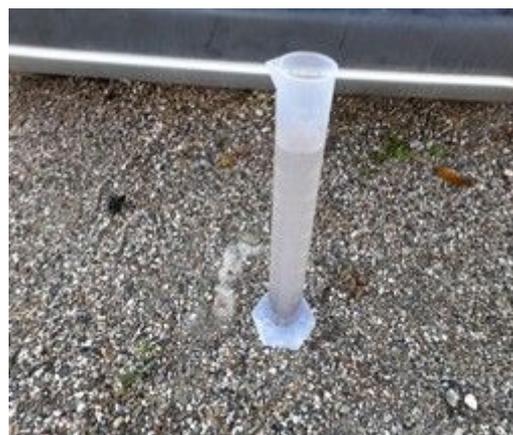
7- Bassin d'aération

La turbine d'aération est hors service depuis la fin du mois de juin. Afin d'assurer l'aération en attendant la mise en service de la nouvelle usine de traitement l'exploitant a installé en secours un hydro-injecteur. L'exploitant ajuste les réglages régulièrement afin de préserver un rejet de bonne qualité épuratoire. Les résultats obtenus en 2023 sont corrects mais des dépassements sur certains paramètres sont observés.

Type d'aération		Nbre de surpresseurs / turbines		Observations	
Turbine		1		Turbine hors service. Un hydro-injecteur est mis en secours.	
Couleur des boues	Aspect des boues	Présence de mousses	MES (g/l)	Valeur guide	Observations
Marron	Normal	Non	3,4	3 g/l < Mes < 5g/l	L'exploitant a réduit la durée des extractions lors de la visite.

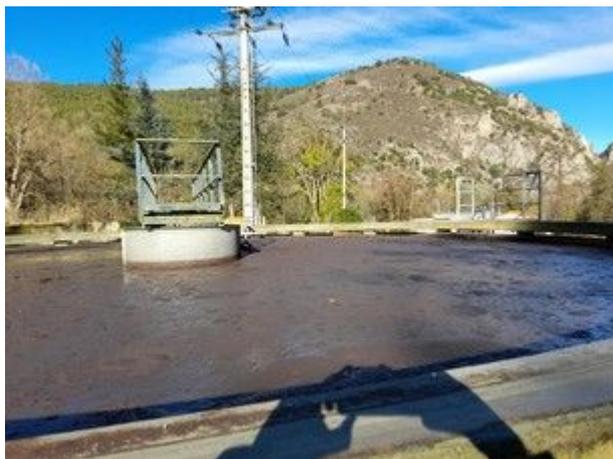
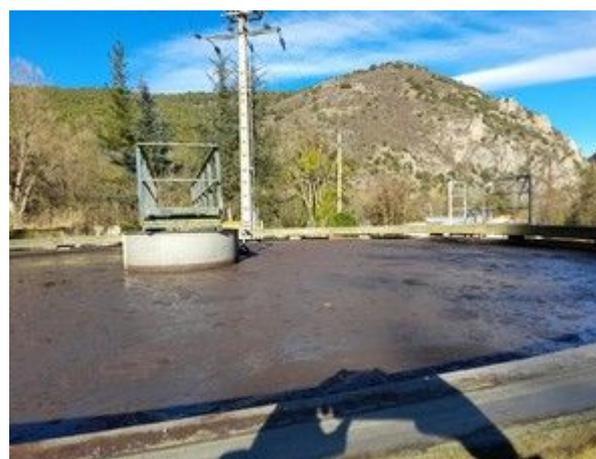
8- Clarificateur

Aspect	T – Transparence (cm) Valeur guide > 60cm	H – Hauteur du voile de boues (cm) Valeur guide ≥ 80cm	Recirculation (%) 100% < < 200%	Concentration des boues au fond (g/l)	Observations
Présence de flottants	> 90 Dans la goulotte	200	/	10 g/l au bord	Nettoyage régulier du Clifford .

Le clarificateur présente une couche de flottants sur sa surface. Les variations de températures et l'aération via l'hydro-injecteur explique cette situation.

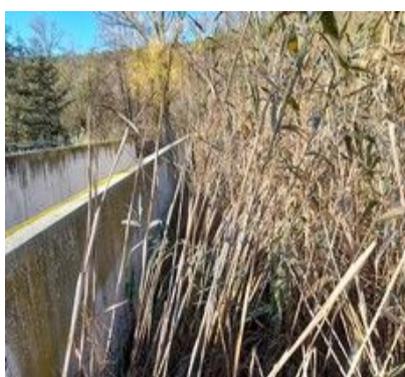
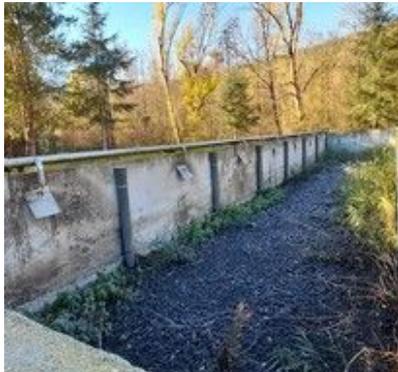
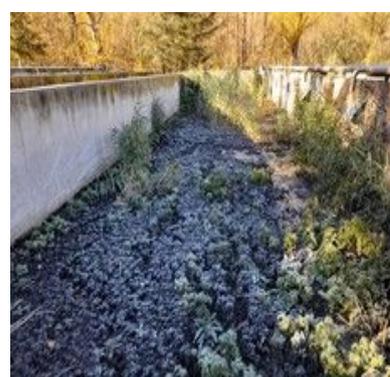
10- Lits de séchage plantés de roseaux

Dimension de la filière	:	BON	Tous les lits sont donc opérationnels. La colonisation des roseaux dans les lits curés en 2022 est toujours très faible.
Exploitation	:	BON	2 extractions de boues sont réalisées par semaine. L'exploitant a ajusté les extractions au cours de la visite.
Quantité de boues produite	:	>100 % BON	Production réelle comparée à la production théorique Bon > 70 % / À améliorer : 50 à 70 % / Insuffisant : <50 %.
Évacuation des boues	:	BON	Les boues sont stockées dans les lits plantés de roseaux et évacuées régulièrement en épandage (1 épandage en 2022).

N°	Hauteur de boues le jour de la visite (cm)	Évolution de la hauteur de boue depuis la dernière visite (cm)	Évolution de la hauteur de boue depuis 1an (cm)	Aspect et tailles des roseaux Colonisation	Date du dernier curage
1	vide	Non mesurable	Non mesurable	Peu de Roseaux Curé en 2022	2022
2	vide			Peu de Roseaux Curé en 2022	2022
3	vide			Peu de Roseaux Curé en 2022	2022
4	Presque plein			Roseaux de 2 m environ	2020
5	90			Roseaux de 2 m environ	2020
6	50			Peu de roseaux présents	2020
