SIVOM DE LA VALLEE DU CADY

Station d'épuration de CORNEILLA DE CONFLENT - STEP INTERCOMMUNALE

Rapport de visite avec Assistance du 23/11/2023

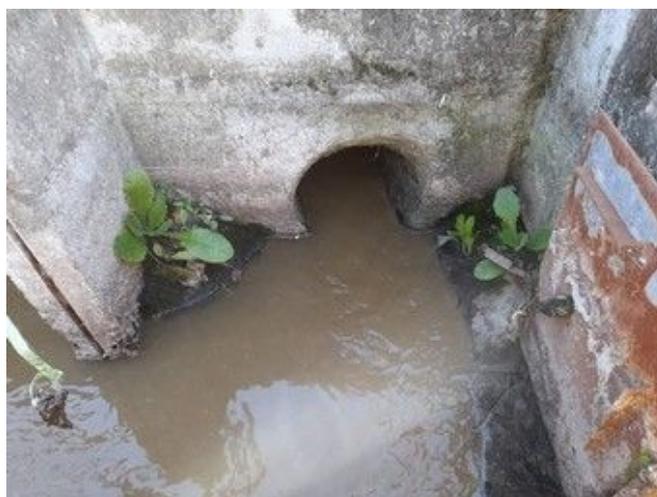
4- Qualité des effluents Bruts

Aspect	Odeur	Type d'alimentation de la STEP	Volume journalier traité depuis la veille (m3)	% capacité nominale
Dilué	Normale	Gravitaire	343	25,00 %

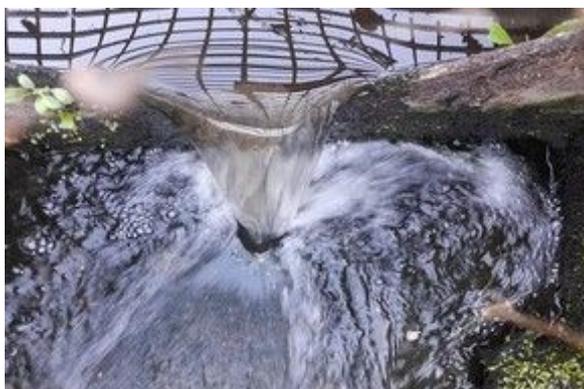
9- Qualité de l'effluent traité

Aspect	Odeur	Qualité apparente	Observations
Clair	Normale	Satisfaisante	/

N-NH4 (mg/l)	N-NO3 (mg/l)	P-PO4 (mg/l)	Temp (°C)	pH	Observations
Effluent traité	0	11	/	14,1	7	L'exploitant a baissé le temps d'aération lors de la visite.

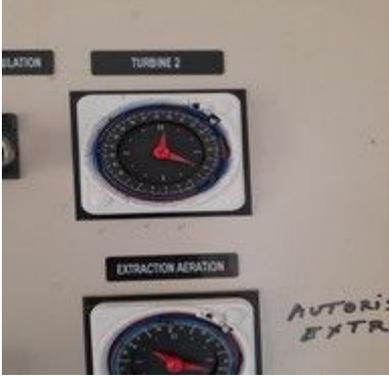
Réglage du bassin d'aération :

Mode de réglages	Observations
<p>Mode horloge : 13h de marche (soit 74 taquets)</p>

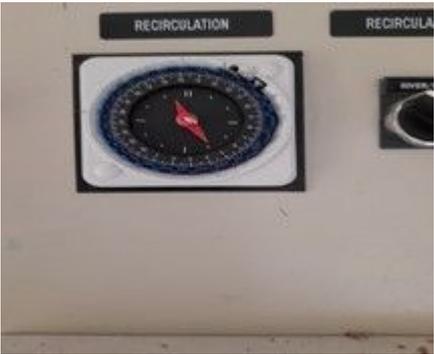
Réglages recirculation et extraction

Mode de réglages de la recirculation	Observations
<p>Mode horloge : 7h30 de marche (45 taquets)</p>

<p>Le débit des pompes de recirculation est de 60 m³/h (mode hiver).</p>

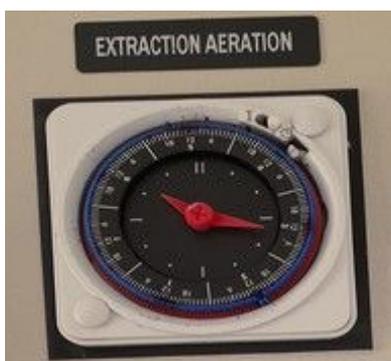
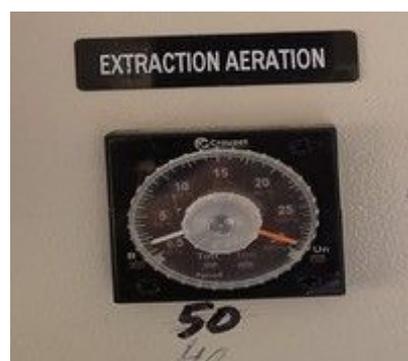
Mode de réglages de l'extraction	Observations
<p>Réglage des extractions : 2 cycles par semaine (1h15 au total)</p>	<p>50 m³/h extraction</p>
