Service d'Appui Technique à l'Exploitation des Stations d'Épuration

**Rapport de synthèse d'assainissement  
Année 2018**

**Station d'épuration de CORNEILLA DE CONFLENT/ VERNET  
LES BAINS (060966057001)**

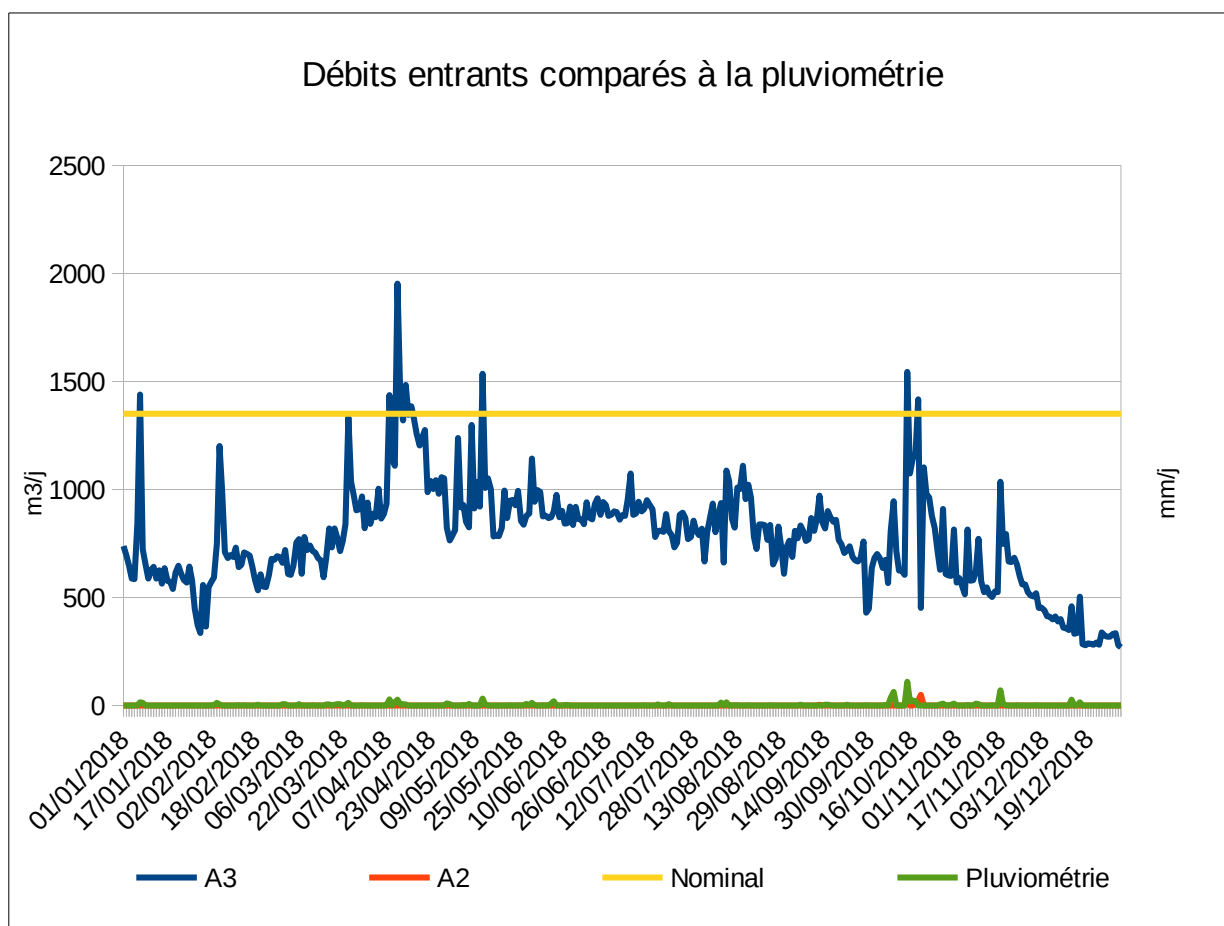
**Observations :** la charge hydraulique moyenne reçue par l’ouvrage de traitement est de 776 m<sup>3</sup>/j soit un taux de remplissage moyen de 57% ce qui correspond à l’utilisation de 387 l/j/habitant (ratio usuel : entre 80 et 150l/j/EH).

Ce ratio important est lié notamment à la prise en charge des eaux géothermales. Durant la période de fermeture des thermes, le ratio diminue à 160 l/j/hab. Ce taux, plus normal, est néanmoins trop important, en lien de la vétusté des réseaux d’assainissement (intrusions d’eaux parasites).

Déversoir (A2)	Entrée (A3)	Sortie (A4)	By-Pass (A5)
Débit moyen (m <sup>3</sup> /j)	31,2	776	776	0
Débit minimum (m <sup>3</sup> /j)	4	269	269	0
Débit maximum (m <sup>3</sup> /j)	74	1953	1953	0
Pourcentage du nominal	-	57,5	-	-
Nbre de dépassement de la capacité nominale	-	9	-	-
Écart type avec l'entrée (m <sup>3</sup> /j)	-	-	0	-
Nombre de déversement	5	-	-	-
Nombre de déversement non-justifiés	3	-	-	-

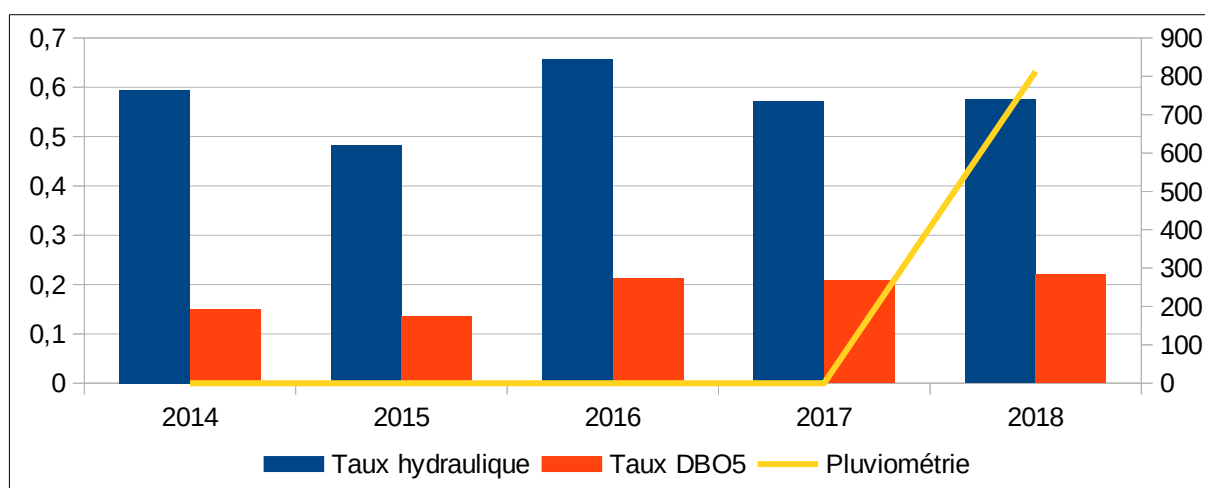
Evolution des taux de charges entrantes

Année	Centile95 m <sup>3</sup> /j	Débit de référence m <sup>3</sup> /j	Capacité nominale de l'ouvrage m <sup>3</sup> /j
2014	1188	1709,8	1350
2015	1062,4		
2016	2096,4		
2017	1405,6		
2018	1202,6

2014	2015	2016	2017	2018
Charge hydraulique (m <sup>3</sup> /j)	moy	803	650	886	772	776
	min	20	209	105	189	269
	max	2918	2101	2356	1822	1953
Charge organique (kg DBO <sub>5</sub> /j)	moy	72,6	65,7	103	101	107
	min	39,1	45,4	22,7	44,9	44,7
	max	162	135	241	186	190
Moyenne par rapport aux capacités nominales	% hydr.	59,5	48,2	65,6	57,2	57,5
	EH	5352	4336	5905	5146	5174
	% orga.	14,9	13,5	21,2	20,8	22,0
	EH	1210	1094	1720	1683	1785
